# Kuntoarvio RS<sup>15</sup>

Rakennustekniikka, LVI- ja sähköjärjestelmät

## Nummelan terveysasema

Tarkastuspäivä 3.5.2021 | Raportointipäivä 7.6.2021

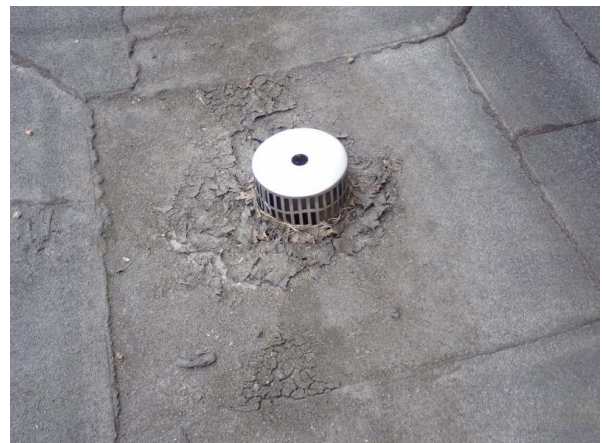
2. Sadevesikaivot tulee pitää puhtaina

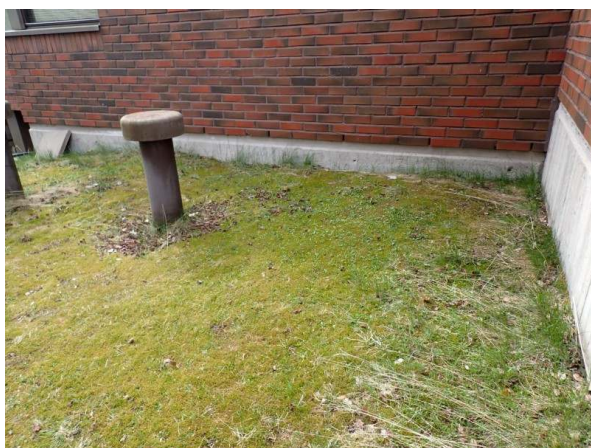
3. Maanpinnat ovat osin tasaisia

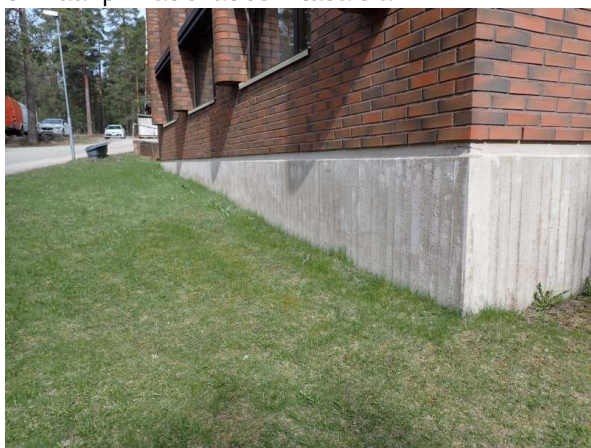
5. Humuspitoista maa-ainesta sokkelin vierellä

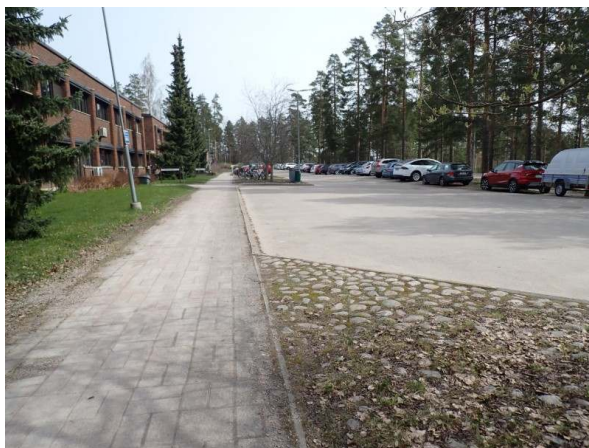
11. Kulkutiellä olevaa betonikivetystä

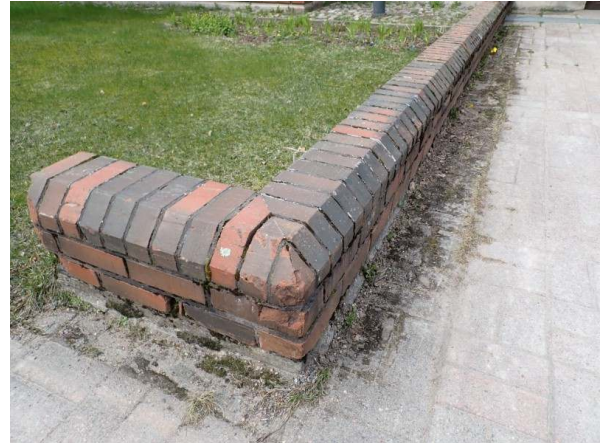
16. Reunakivetystä

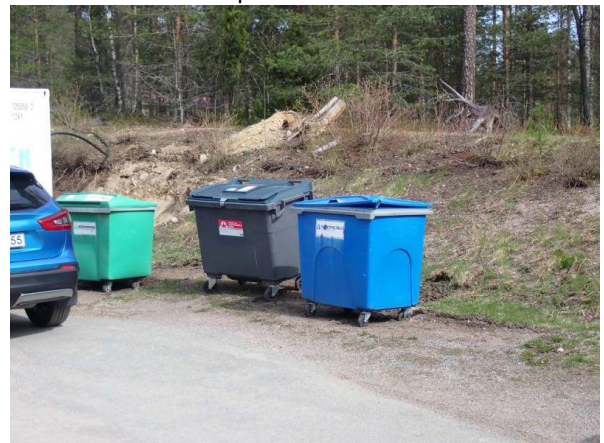
20. Jäteastioita ilman katosta

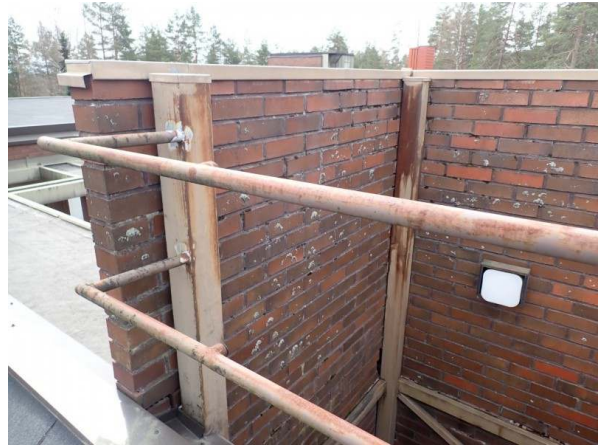
22. Katolle johtavien metalliportaiden kaiteet ovat ruosteessa ja alaosassa olevassa sokkelirakenteessa on vaurioituneita teräksiä

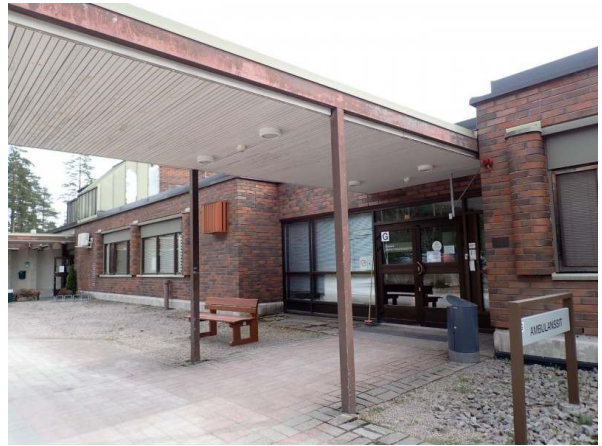
24. Katoksen maalipintojen kunnostaminen.

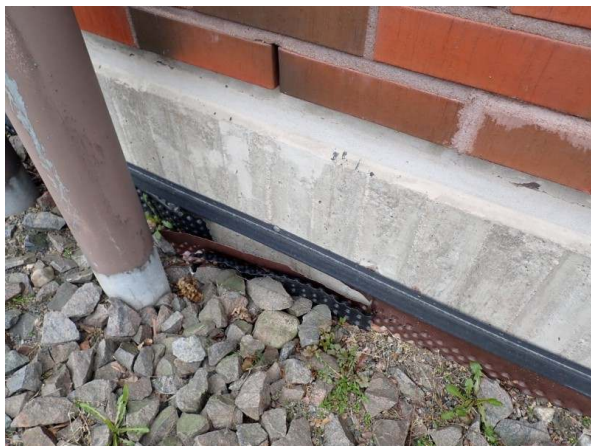
29. Patolevy on rikkoontunut yläreunan alapuolelta. Korjaaminen.

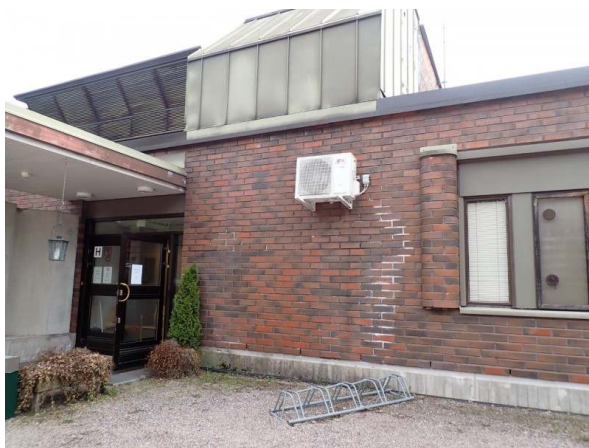
31. Ulkoseinässä oleva kalkkihärmä saattaa johtua ilmalämpöpumpun valumavesistä. Varmistetaan, että vedet ohjautuvat etäälle julkisivusta.

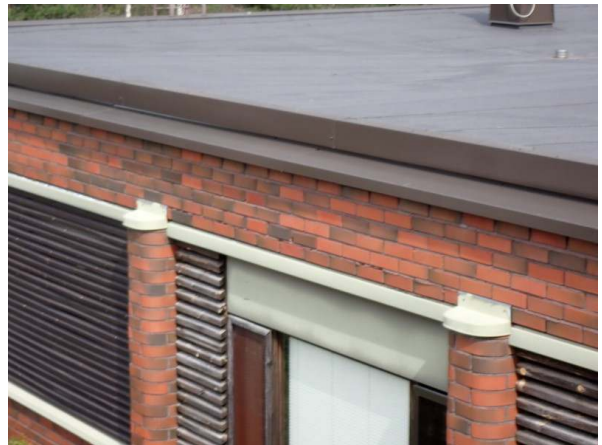
34. Tiilisaumojen väri-laasti on paikoin irronnut

- Tiilisaumojen paikkauskorjaukset.

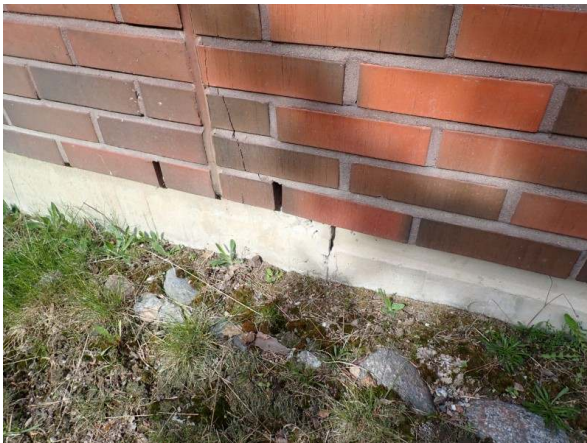
37. Vähäistä halkeamaa

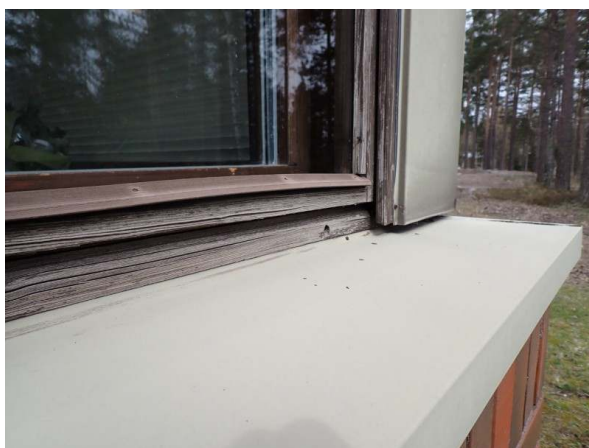
39. Puupuitteissa on jonkin verran vaurioita

- Ikkunoiden huoltokierros (lukitukset, säädöt ja tiivistykset sekä puuritiöiden käsittely)
- Ikkunoiden puuosien kunnostusta.

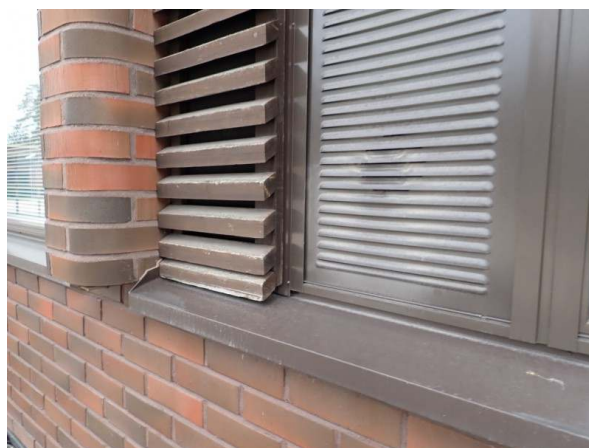
46. Puuritolöissä on kulumaa

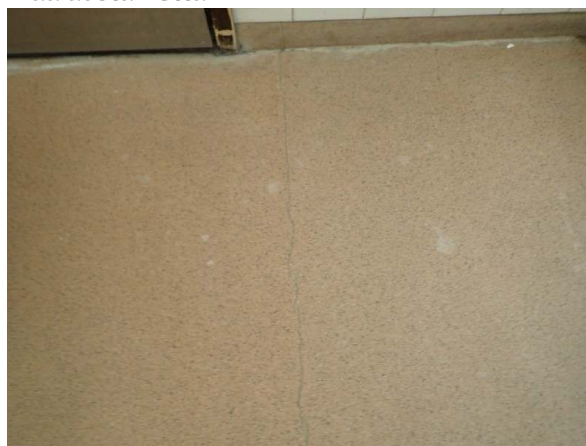
63. Lattiapintoja sisätiloissa. Halkeama keittiön epoksipinnoitteessa

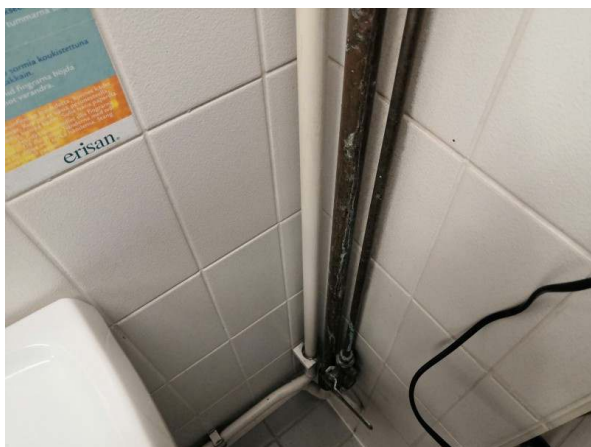
69. Kupariputkissa on merkkejä pistesyöpymistä.

- Jäljellä olevien alkuperäisten kupariputkien uusiminen.

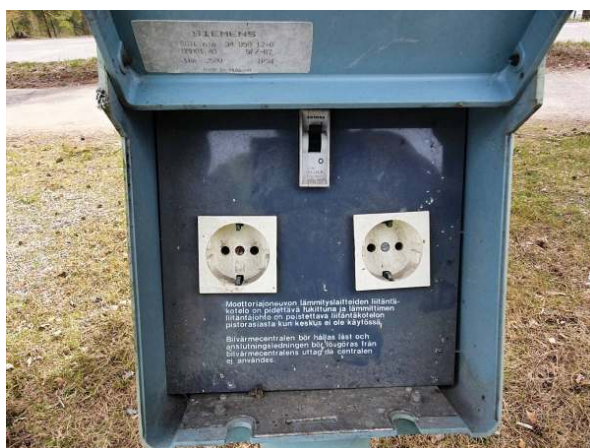
97. Autolämmityspistorasia.

- Sähköautojen latauspaikkojen tarvekartoitus.
- Vanhimpien autolämmityspistorasioiden uusiminen.

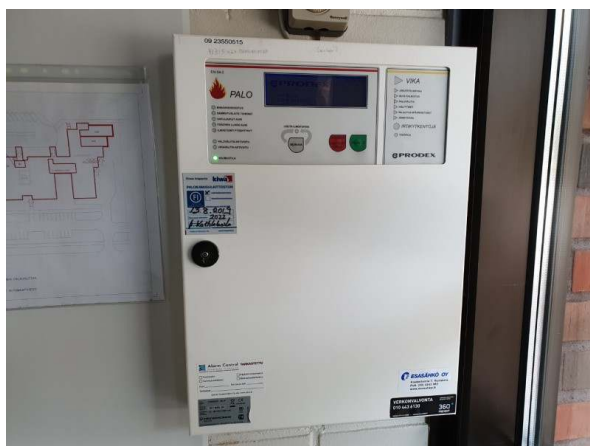
131. Paloilmoituskeskus.

- Paloilmoituskeskuksen uusiminen.
