# Kuntoarvio RS<sup>15</sup>

Rakennustekniikka, LVI- ja sähköjärjestelmät

## Nummelan terveysasema

Tarkastuspäivä 3.5.2021 | Raportointipäivä 7.6.2021

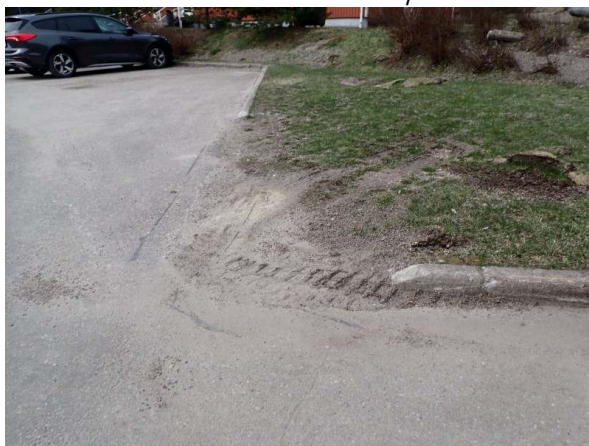
Päällysrakenteet ovat pääosin tyydyttävässä-hyvässä kunnossa. Laatoituksissa havaittiin vähäistä epätasaisuutta ja piha-alueen portaissa korjaustarvetta. Asfaltissa havaittiin jonkin verran kuoppia ja halkeamia sekä reunakivetyksien irtoamista.

13. Reunakivetyksiä on liikkunut paikoiltaan

- Pihapäällysteiden paikkauskorjauksiin ja painumien korjaamiseen varaudutaan jakson alussa.

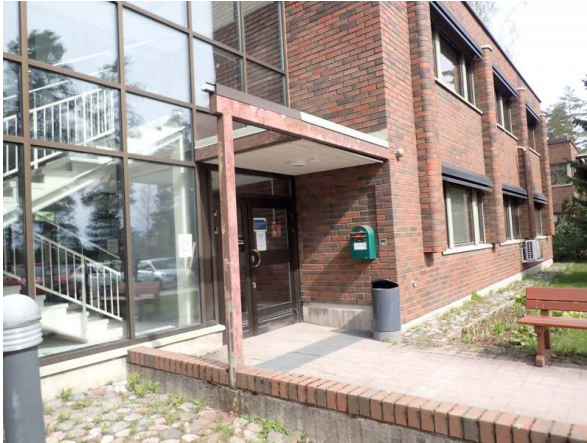
15. Katoksen metalliosien maalipintaa on osin irronnut niiden pinnoilta

- Aluevarusteiden kunnostusta ja huoltamista 1 – 2 kertaa jakson aikana.

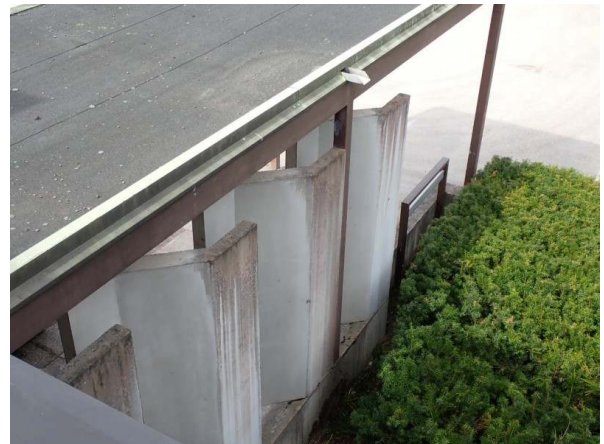
18. Katoksessa on puhdistustarvetta

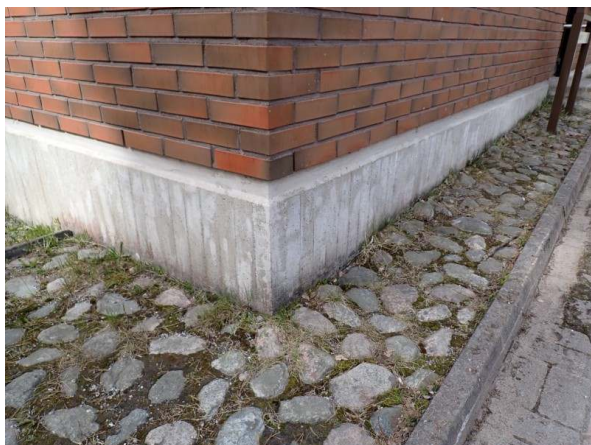
25. Sokkeleiden betonipintoja ei ole käsitelty

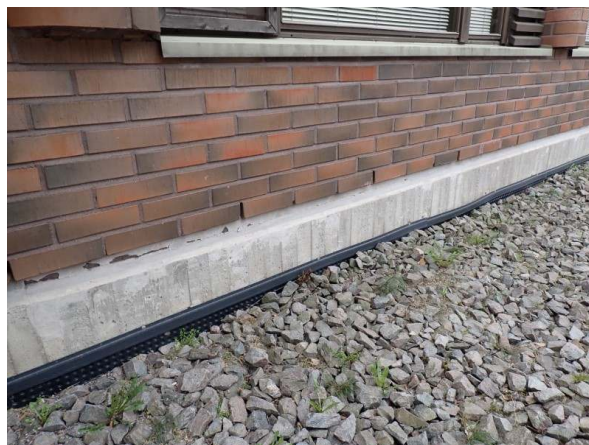
26. Perusmuurin vedeneristys on asennettu jälkikäteen

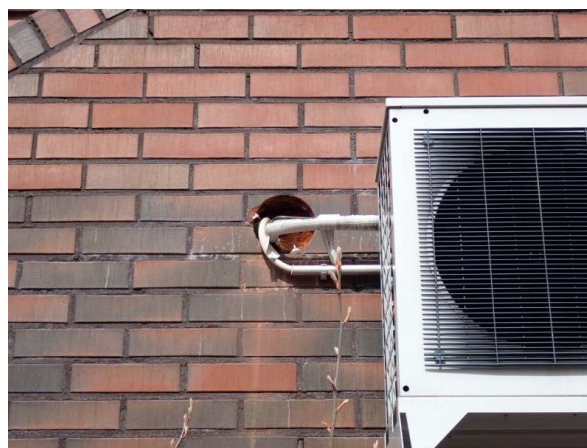
32. Ulkoseinässä oleva läpivienti tulee tiivistää.

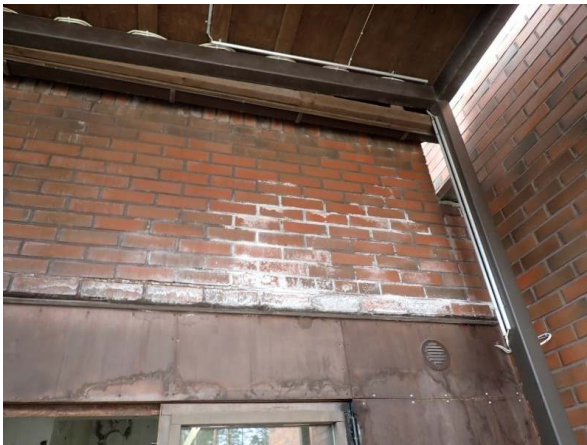
33. Ulkoseinässä olevaa kalkkihärmää teknisen tilan läheisyydessä. Tarkastetaan aiheuttaja.

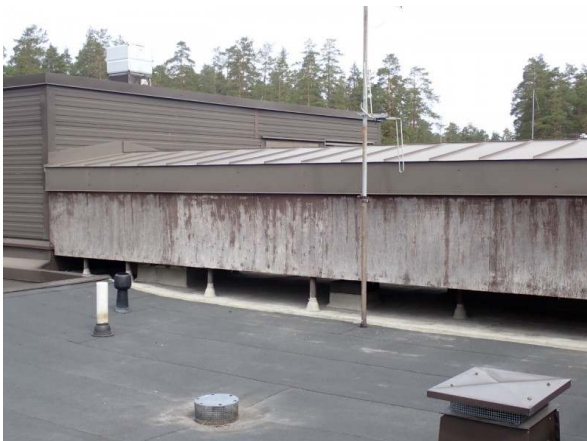
50. Vesikatolla on peitelevyistä kulunut maalipinta

- Vesikatteen kunnan kartoittaminen ja huoltotoimenpiteet (mm. läpivientien tiivistykset) jakson aikana.

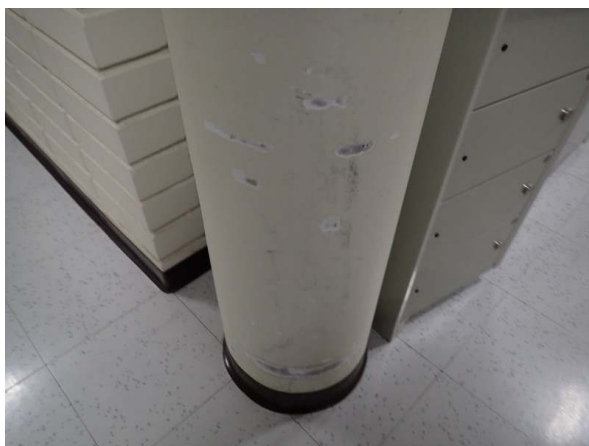
62. Pilarin maalipinnat ovat kuluneet

- Yleistiloja ja huonetiloja kunnostetaan vaiheittain jakson edetessä. Lähinnä seinäpintoja maalataan.

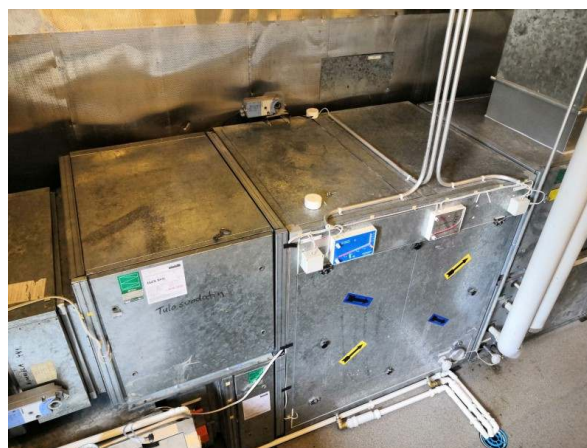
82. Ilmanvaihtokone TK204 on mallia Fläkt.

- Ilmanvaihtokoneita, niiden osia tai putkistovarusteita uusitaan toistaiseksi tarpeen mukaan.
