# Kuntoarvio RS<sup>15</sup>

Rakennustekniikka, LVI- ja sähköjärjestelmät

## Nummelan terveysasema

Tarkastuspäivä 3.5.2021 | Raportointipäivä 7.6.2021

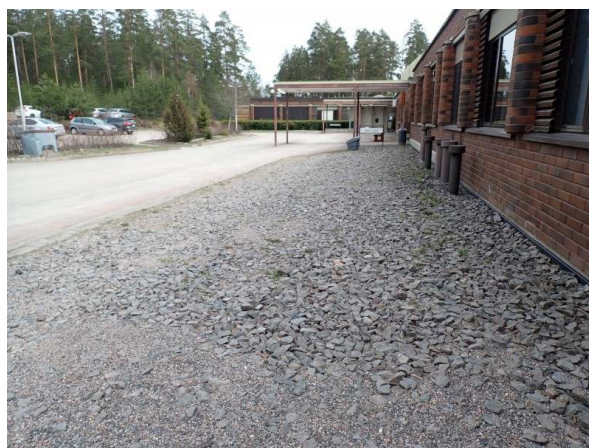
4. Mursketta rakennuksen vierustalla

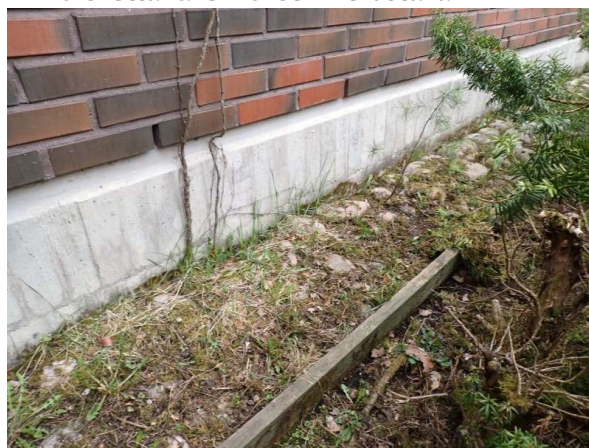
6. Vierustalla on luonnonkiviä

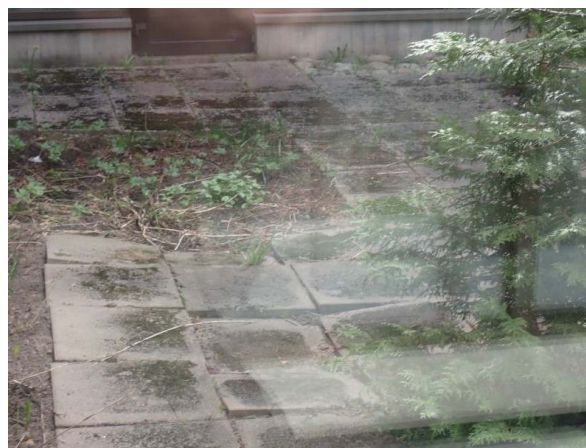
Päällysrakenteet ovat pääosin tyydyttävässä-hyvässä kunnossa. Laatoituksissa havaittiin vähäistä epätasaisuutta ja piha-alueen portaissa korjaustarvetta. Asfaltissa havaittiin jonkin verran kuoppia ja halkeamia sekä reunakivetyksien irtoamista.

10. Sisäpihan laatoitukset ovat sammaleen peittämiä ja epätasaisia

- Pihapäällysteiden paikkauskorjauksiin ja painumien korjaamiseen varaudutaan jakson alussa.

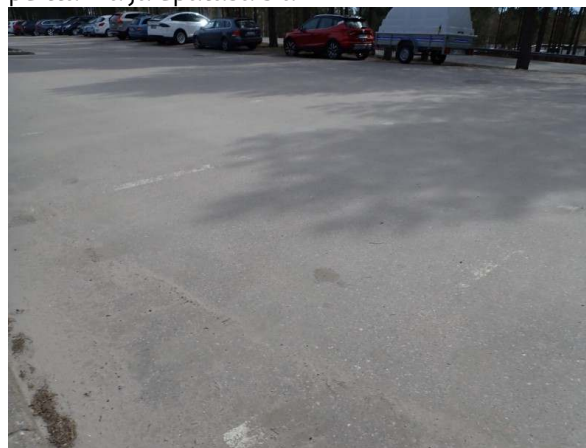
12. Parkkiriudut ovat kuluneet

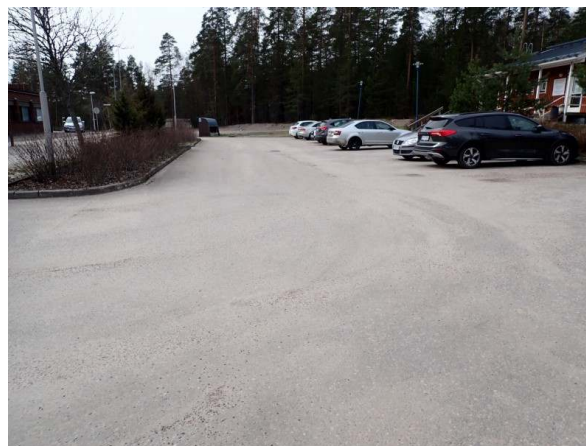
14. Parkkialueet on asfaltoituja

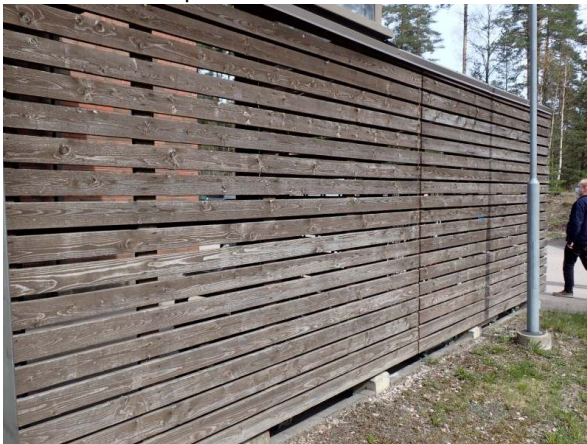
17. Puuosissa on kulumaa

- Aluevarusteiden kunnostusta ja huoltamista 1 – 2 kertaa jakson aikana.

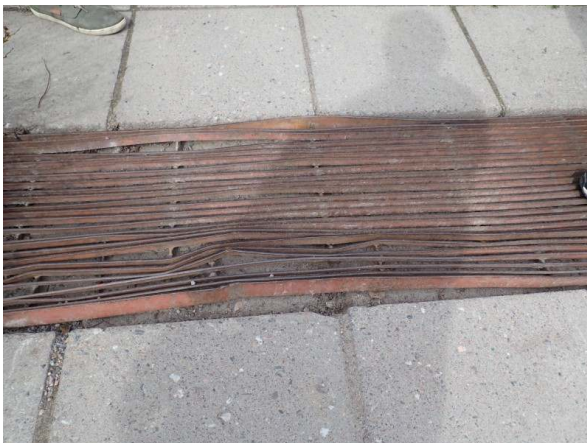
19. Ritilä on vääntynyt ja hieman vaarallinen asiakkaille mentäessä hammaslääkäriin.

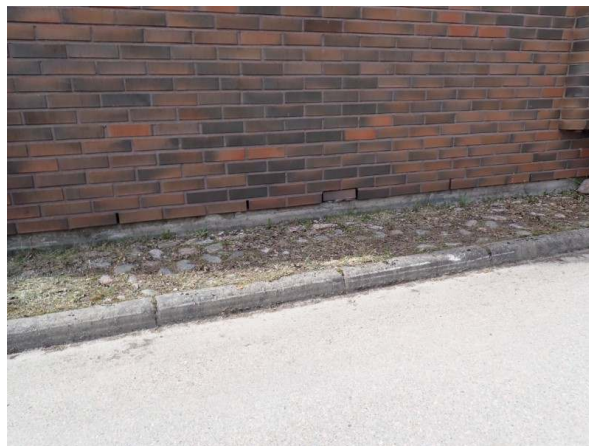
Perustus- ja sokkelirakenteissa ei havaittu tarkastuskäynnin aikana rakenteellisesti korjausta vaativia vaurioita tai puutteita. Sokkeleissa havaittiin vähäisiä halkeamia. Sokkelien korkeus on paikoin liian matala, joka saattaa altistaa seinärakenteen alaosan kastumisen riskin. Rakennetta on tiettävästi tutkittu eikä siinä ole todettu mahdollista vaurioitumista.

30. Sokkeli on paikoin melko matala.

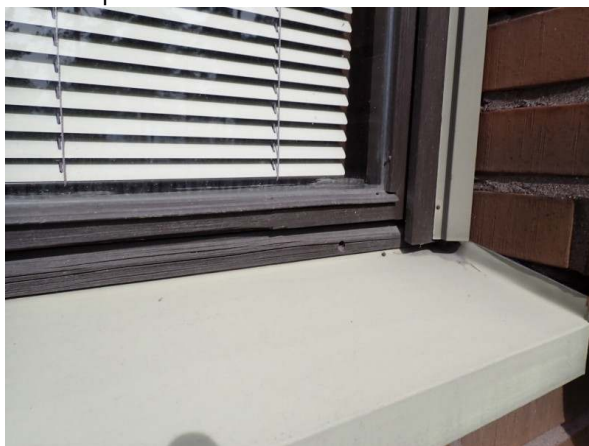
43. Pellitystä ja puupuitetta.

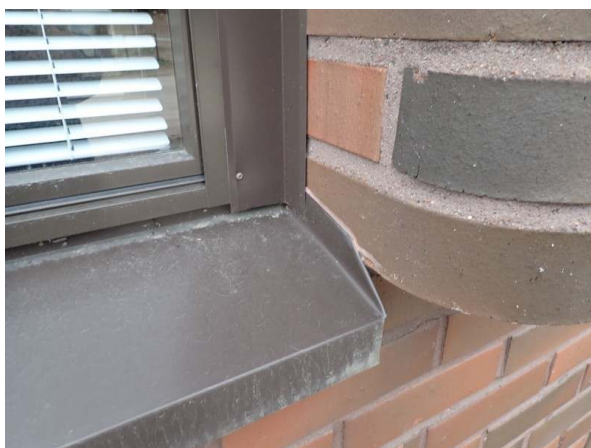
45. Reunapellitys on riittävän tiivis

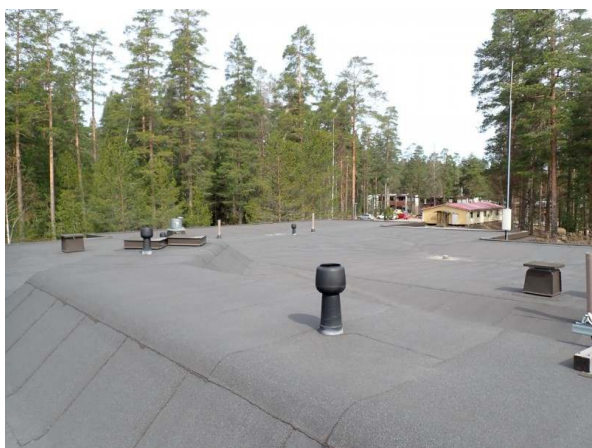
51. Vesikatto.

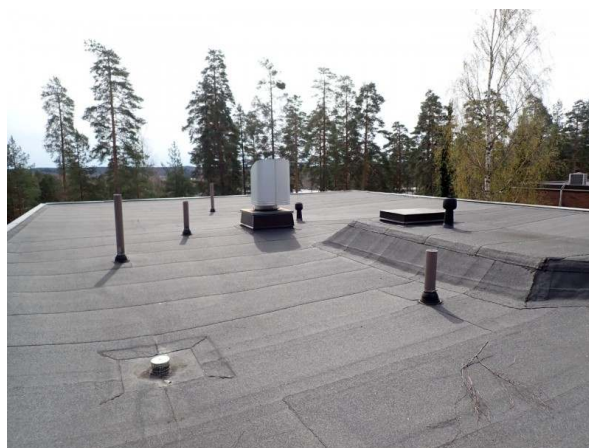
52. Vesikattoa.

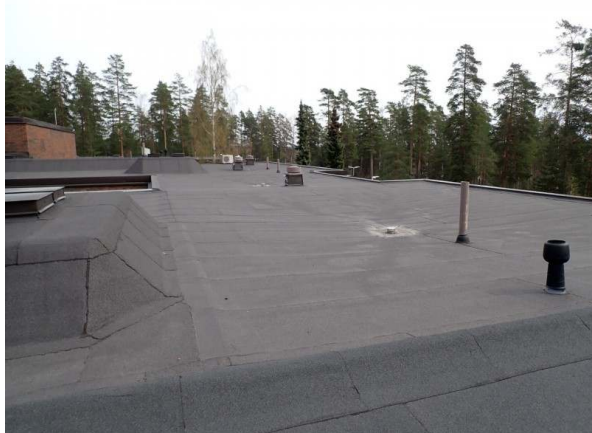
53. Vesikattoa.

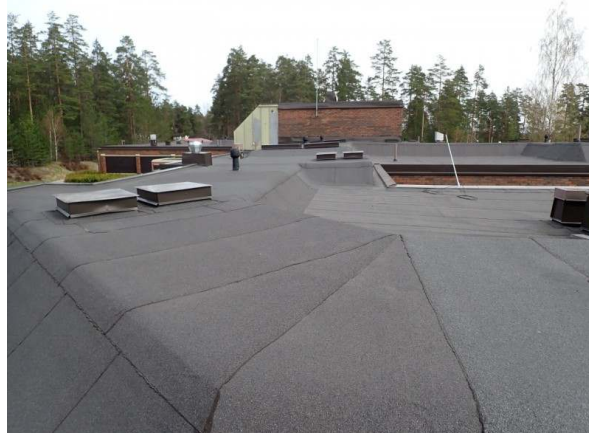
54. Vesikattoa.

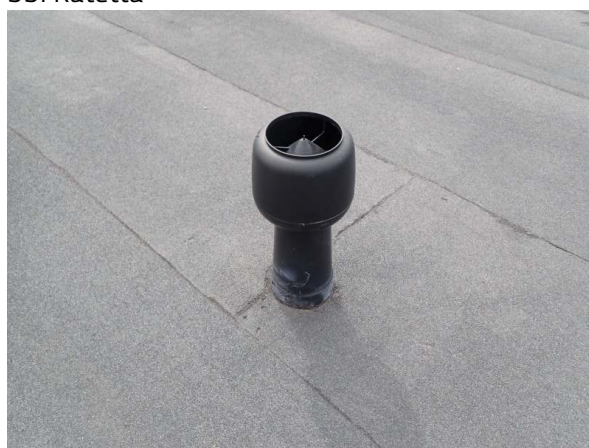
56. Kattokupu on uusittu

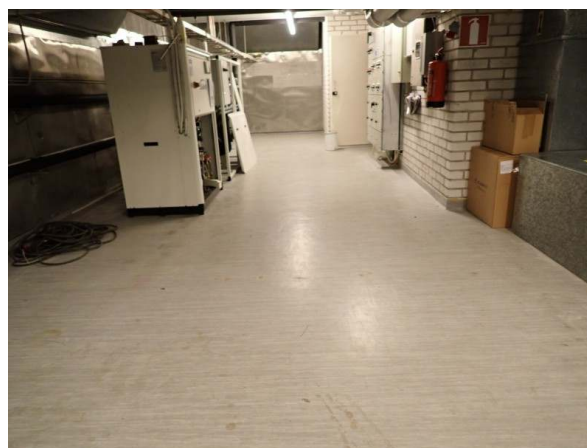
Teknisissä tiloissa ei ollut havaittavissa seinä- ja lattiapinnoissa kulumaa.

58. Teknistä tilaa

59. Teknistä tilaa

- Teknisiä tiloja kunnostetaan tarpeen mukaan.

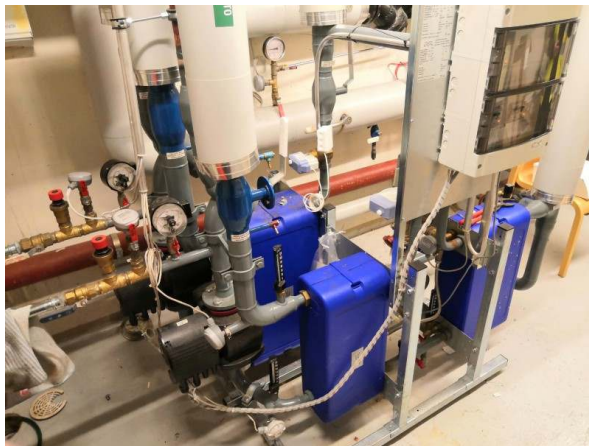
Lämmönsiirtimet ovat hyvässä kunnossa.

64. Lämmönjakokeskus.

- Ei toimenpiteitä.

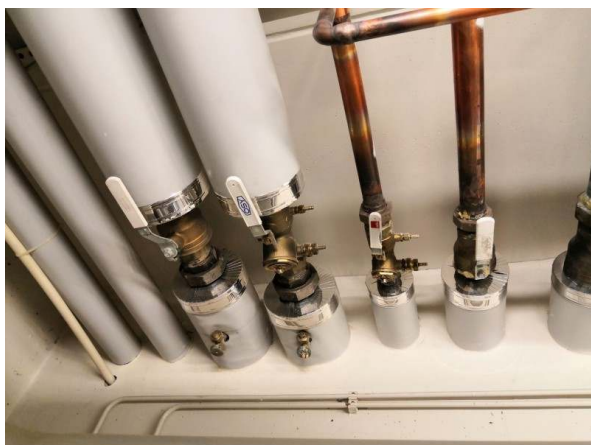
Lämmönjakelun toimilaitteet ovat havaintojen mukaan toimivassa kunnossa. Lämpöjohdoissa ei saadun tiedon mukaan ole ollut vuotoja. Linjaventtiilien tekninen käyttöikä on noin 30 vuotta. Linjasäätöventtiilit ovat kertaalleen uusittuja. Lämmityksen perussäätöä suositellaan 15...20 vuoden välein tai jos tilojen väliset lämpötilaerot ovat vähintään 3 °C. Tässä tapauksessa perussäätöä ei esitetä PTS taulukossa.

66. Linjasäätö- ja sulkuventtiilipari (oikealla myös käyttöveden venttiilit).

- Lämmönjakelun toimilaitteita, kuten kiertovesipumput, uusitaan tarpeen mukaan (huoltotoimenpiteitä, ei sisälly PTS taulukkoon).

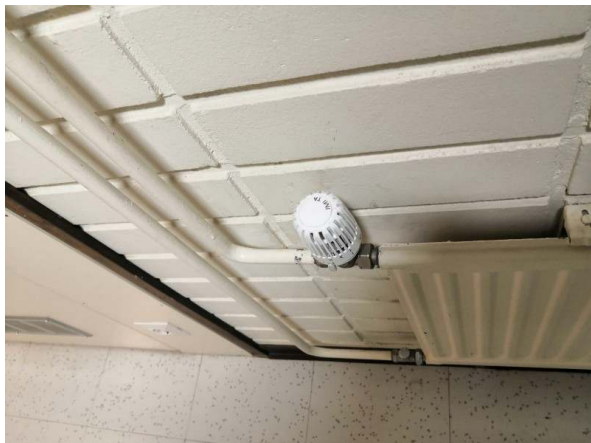
67. Lämmönluvutus (kuva)

- Ei toimenpiteitä.

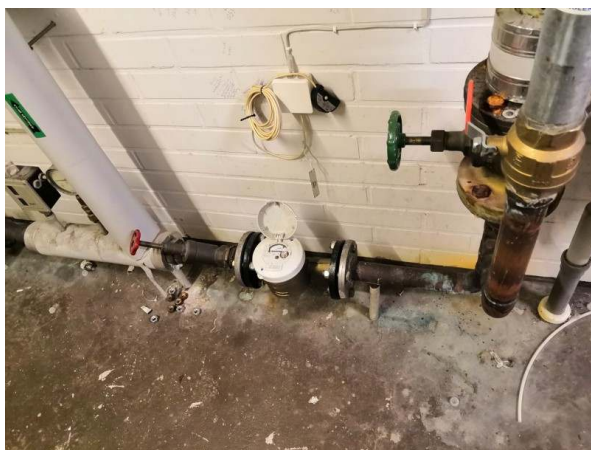
68. Vedenkäsittely (kuva)

- Ei toimenpiteitä.

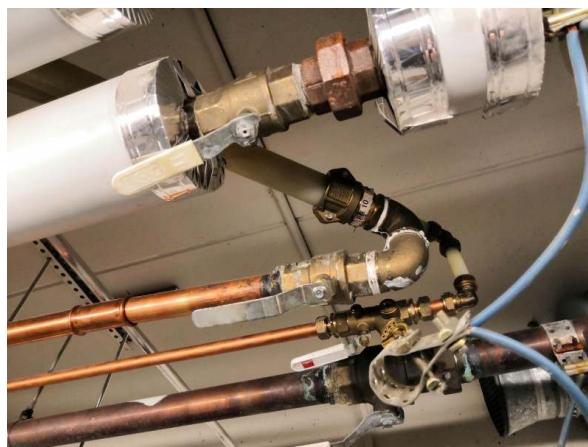
70. Uusintoja lämmönjakohuoneessa.

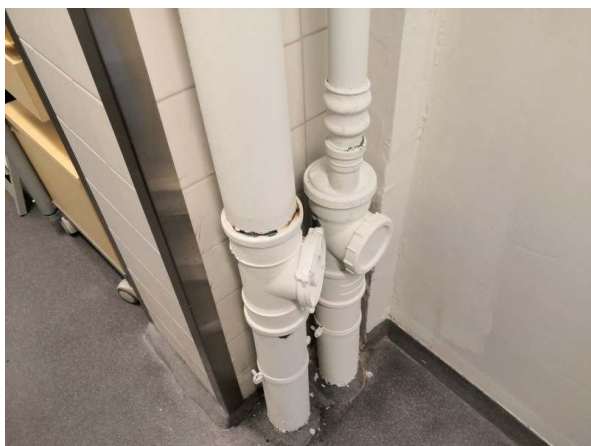
71. Pystyviemäriä.

- Viemärit kuvataan (myös ennakoiva huoltotoimenpide). Tarkemmin Raksystems.fi, Putkistojen kuntotutkimukset.

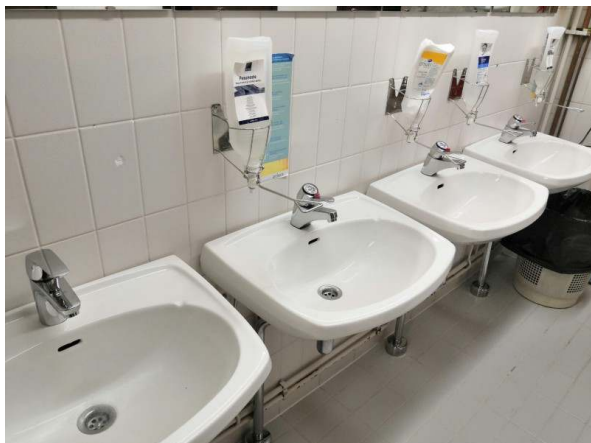
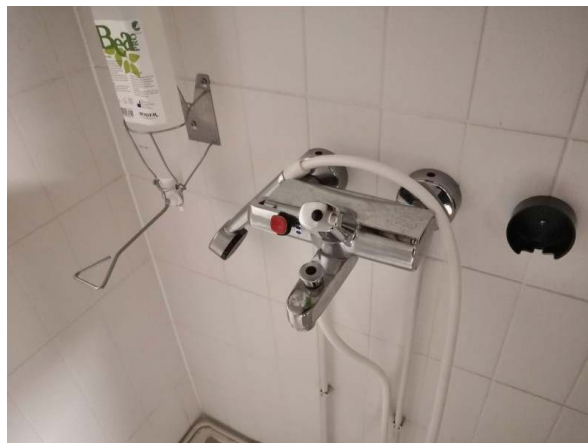
73. Käsihanoja.

74. Suihkusekoittaja.

75. Keittiöhana.

76. WC kalusteita.

- Vesi- ja viemärikalusteita uusitaan toistaiseksi tarpeen mukaan yksitellen tai esimerkiksi kylpyhuoneremonttien yhteydessä (huoltotoimenpiteitä, ei esitetä PTS taulukossa).

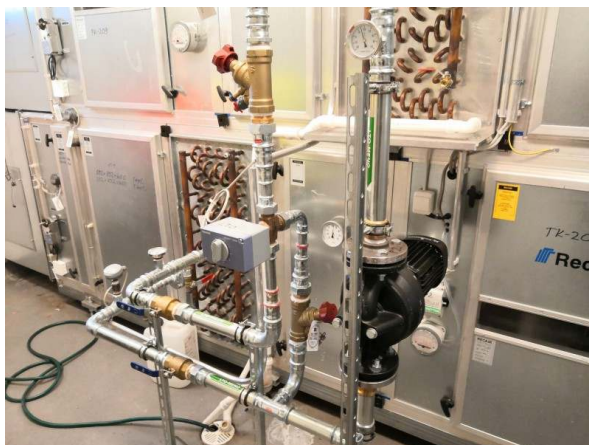
77. TK209 on vuodelta 2011 mallia Recair.

- Ilmanvaihtokoneita, niiden osia tai putkistovarusteita uusitaan toistaiseksi tarpeen mukaan.

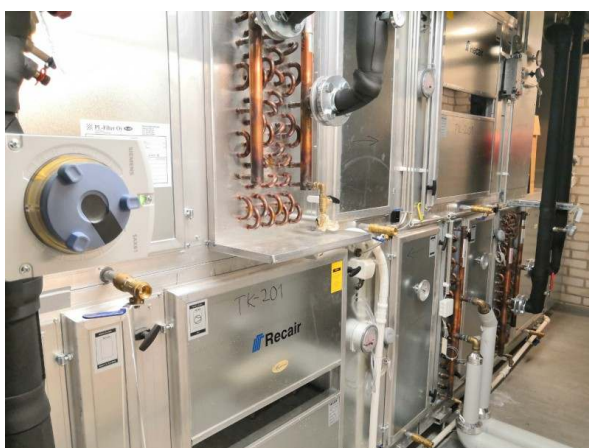
79. Ilmanvaihtokone TK201 on vuodelta 2012 mallia Recair.

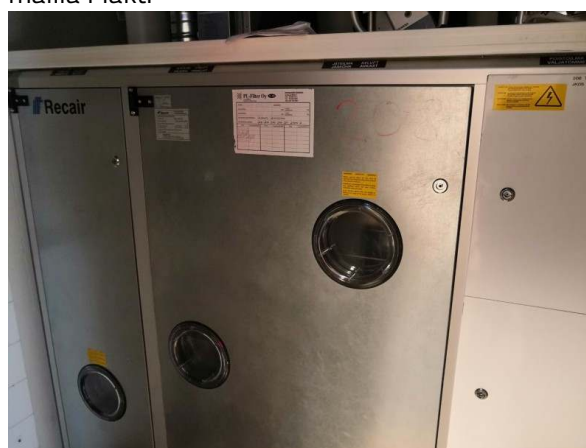
80. Pienempi kaappikone TK208, mallia Recair.

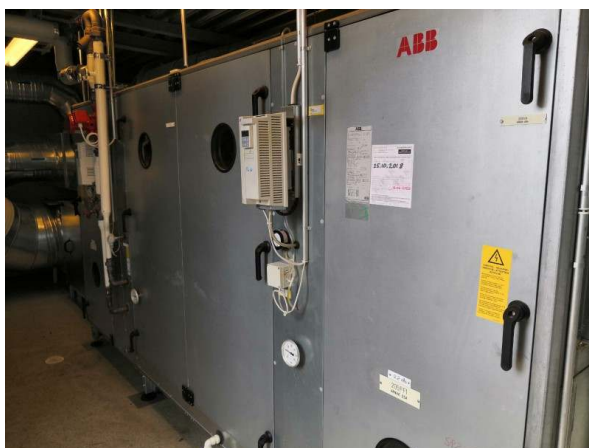
81. Ilmanvaihtokone TK205 on vuodelta 2000 mallia ABB.

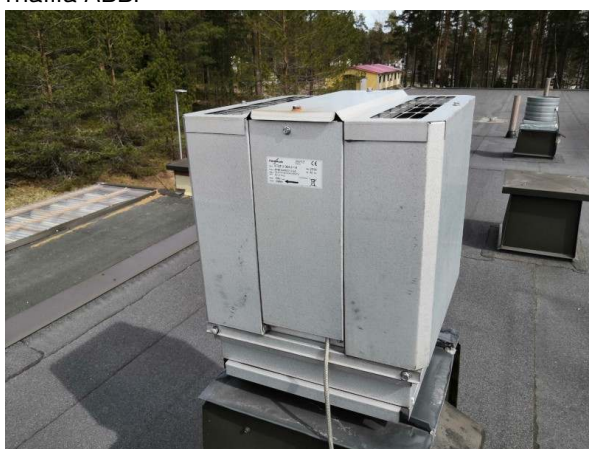
83. Huippuimuri on vuodelta 2014 mallia FläktWoods.

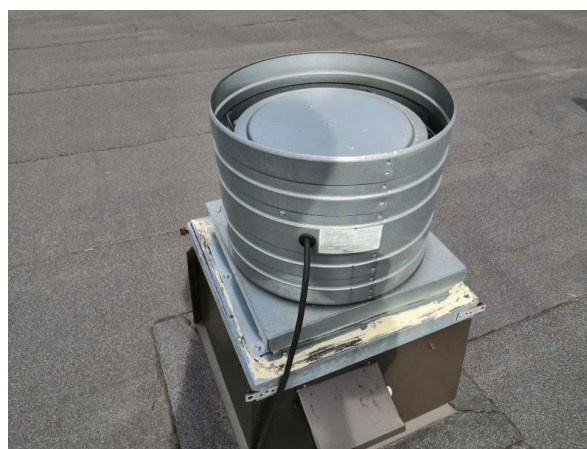
84. Huippuimuri on vuodelta 2012 mallia Vallox.

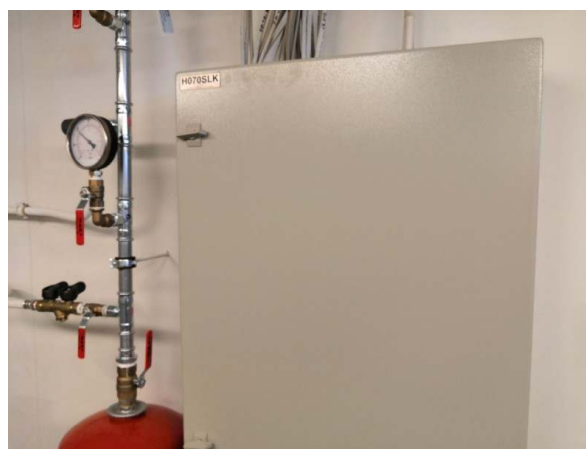
86. Valvonta-alakeskuskaappi.

- Säätolaitteita uusitaan toistaiseksi tarpeen mukaan (huoltotoimenpitein, ei esitetä PTS taulukossa).

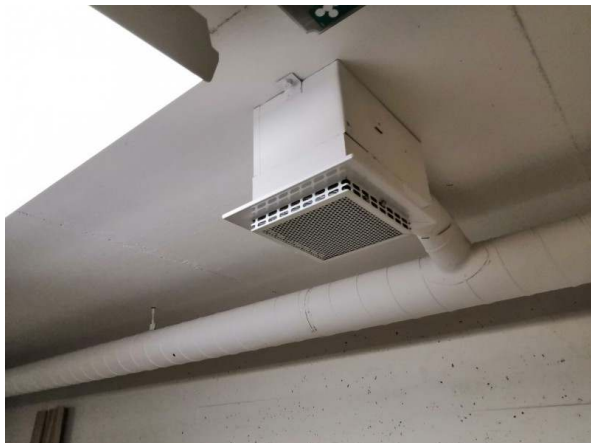
87. Tuloilmaelin (hajottaja).

- Päätelaitteet puhdistetaan nuohouksen yhteydessä.

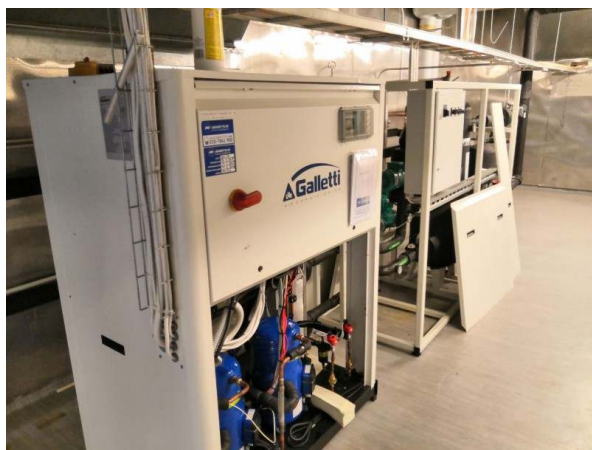
88. Vedenjäähdytykone 301JK.

- Jäähdytyslaitteita uusitaan toistaiseksi tarvittaessa (huoltotoimenpitein, ei PTS taulukossa).

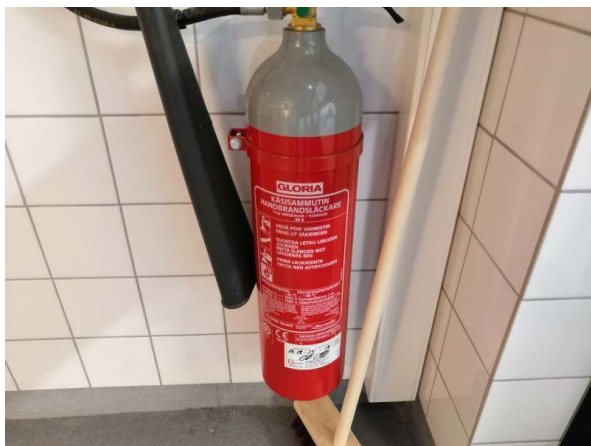
89. Käsisammutin.

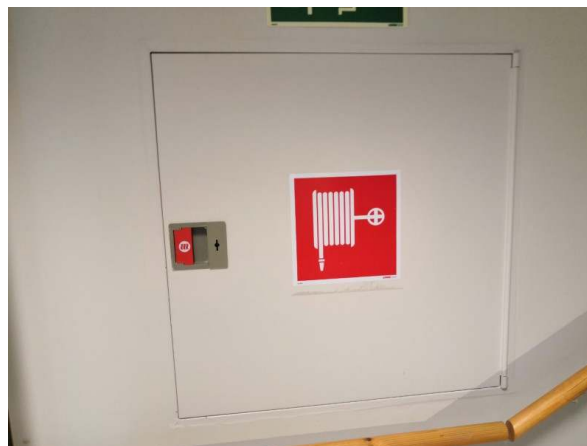
90. Pikapaloposti.

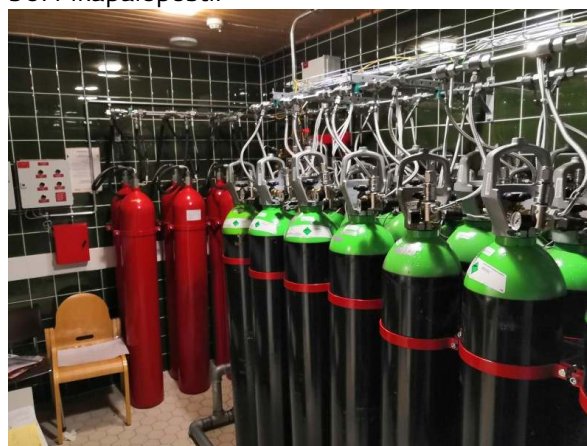
92. Palonsammutuslaitteistoa.

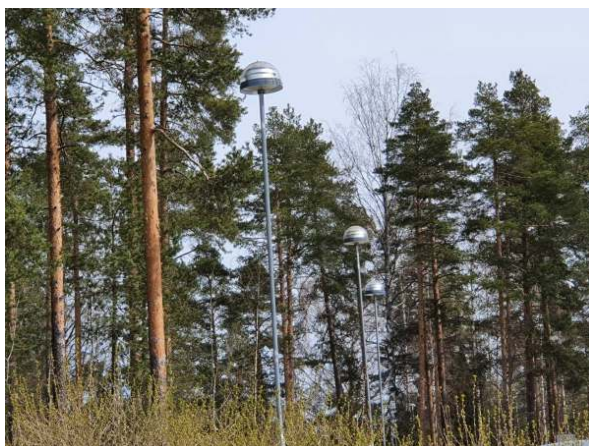
93. Aluevalaistusta.

- Aluevalaistuksen uusiminen vanhimmilta osin.

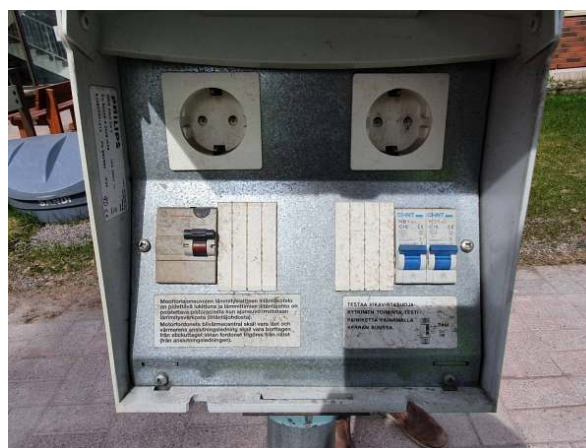
98. Autolämmityspistorasia.

Autolämmityspistorasiat ovat eri-ikäisiä. Osa on vuodelta 1987 ja osa on vuodelta 2008. Vain uudemmissa rasioissa on vikavirtasuojakytkimet.

Vanhimpien autolämmityspistorasioiden uusimiseen tulee varautua ikääntymisestä johtuen. Samalla tulee selvittää, miten yhtiössä halutaan varautua sähköautojen latausmahdollisuuteen.

- Sähköautojen latauspaikkojen tarvekartoitus.
- Vanhimpien autolämmityspistorasioiden uusiminen.

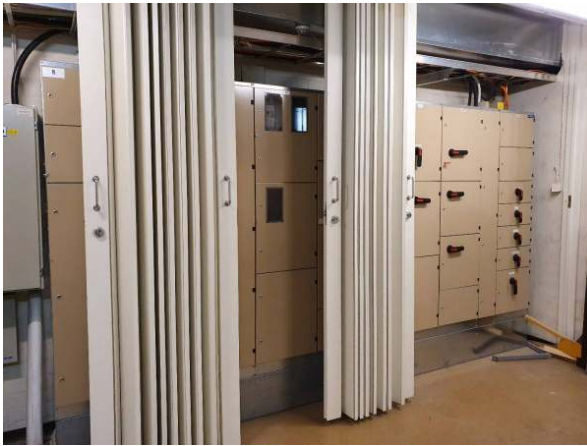
99. Sähköpääkeskus.

Pääkeskuksen nimellisvirta on 1250 A. Keskus on uusittu jossain vaiheessa mutta sen iästä ei saatu varmuutta.

Tilan seinälle tulee toimittaa tarvittavat piirustukset laminoituna, vähintään pääkeskus- ja nousujohtokaavio.

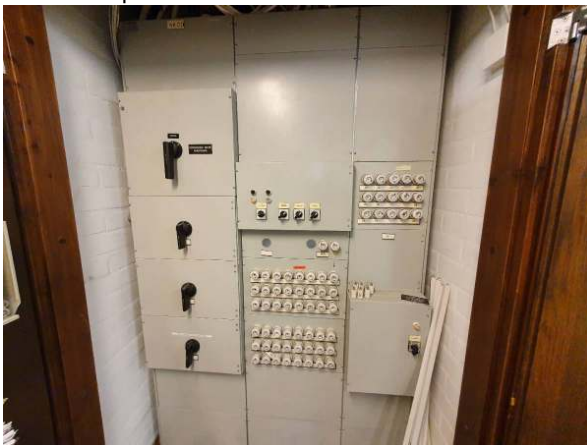
Kiinteistön pienemmät jakokeskukset ovat kolmevaiheisia ja varustettu tarpeen mukaan johdonsuojakatkaisimin tai perinteisin tulppasulakkein. Keskuksia on uusittu eri aikoina saneerausten yhteydessä ja osa keskuksista on alkuperäisiä.

101. Keittiön alkuperäinen keskus.

- Alkuperäisten keskusten uusiminen nousujohtoineen.

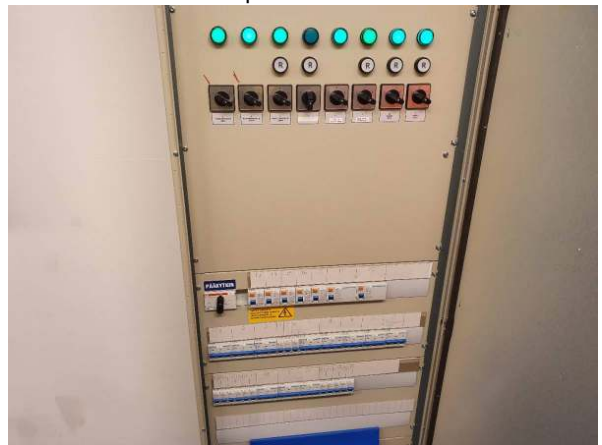
102. Iv-konehuoneen keskus vuodelta 2011.

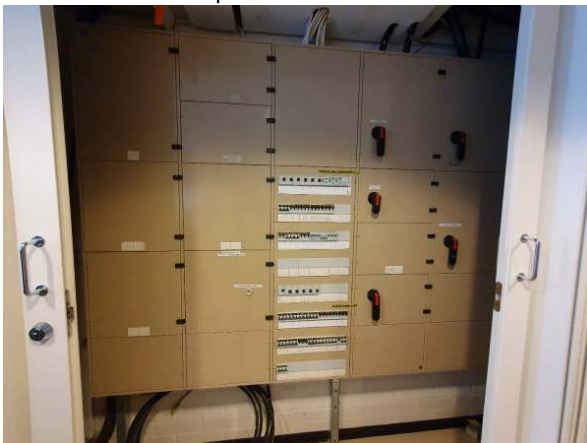
103. NK07 vuodelta 1998.

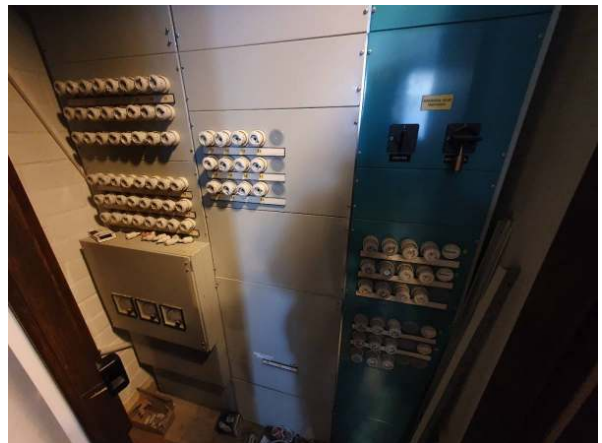
104. NK07, alkuperäinen.

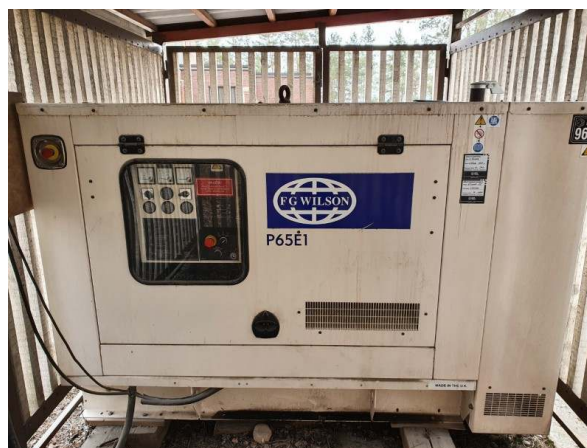
106. Varavoimakone.

Kiinteistössä on oma varavoimakone, mikä on havaintojen mukaan vuodelta 2001. Laitteen tehosta ei saatu tietoa. Varavoimakoneelle ei arvioida uusimistarvetta kuluvalle PTS-jaksolle. Kiinteistössä on keskitetty loistehon kompensointilaitteisto. Laitteen teho on 80 kVar. Laitteisto on uusittu jossain vaiheessa mutta sen iästä ei saatu varmuutta. Keskusten tekninen elinkaari on noin 40 vuotta, mikä alkuperäisten keskusten osalta ylitetään kuluvalle PTS-jakson aikana. Ikääntymisestä johtuen PTS-jakson aikana tulee varautua vanhimpien keskusten uusimiseen nousujohtoineen. PTS:ssä on esitetty hyvin karkea varaus, mikä tarkentuu suunnittelun yhteydessä. Tietoa alkuperäisten keskusten määrästä ei saatu tarkastuksen aikana eikä käytössä ollut tarvittavia piirustuksia.

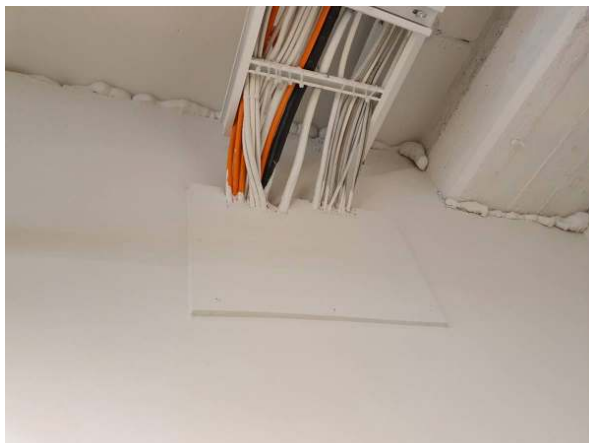
109. Tiivistetty kaapeliläpivienti.

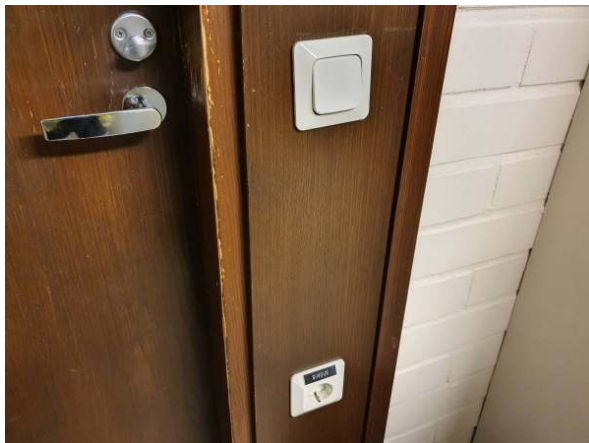
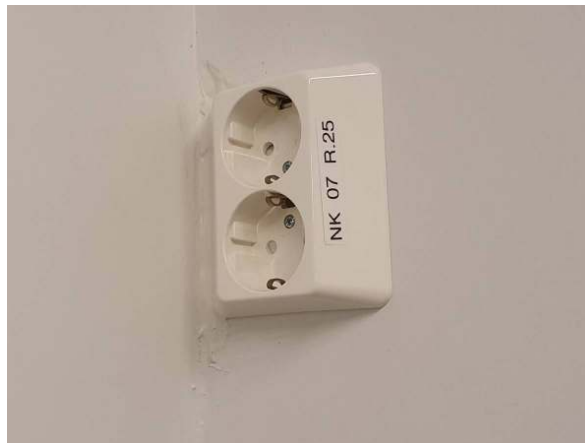
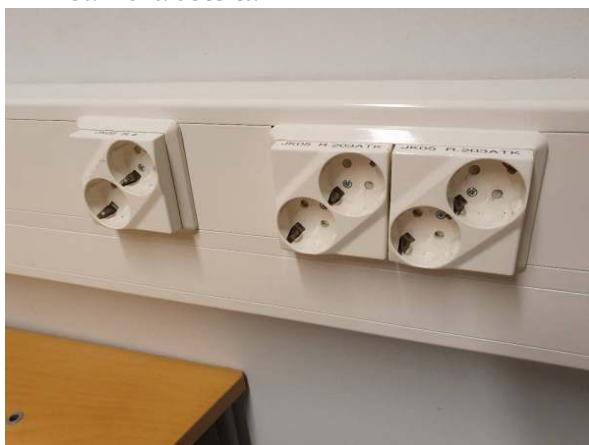
111. Sähkökalusteita.

- Alkuperäisten sähkökalusteiden uusiminen (sis. PTS:ssä valaisinten uusimiseen).

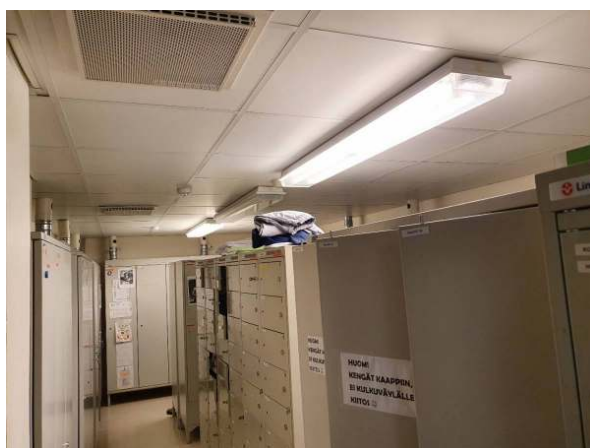
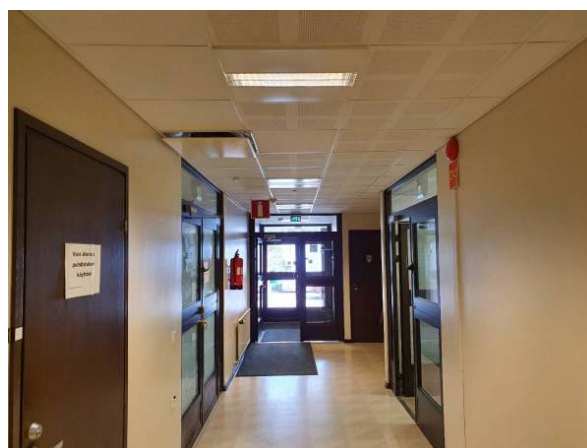
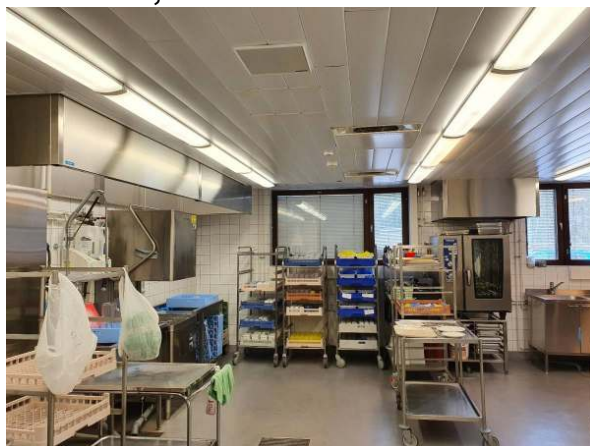
115. Sisätilojen valaistusta.

- Vanhimpien valaisinten ja sähkökalusteiden uusiminen ryhmäjohtoineen.

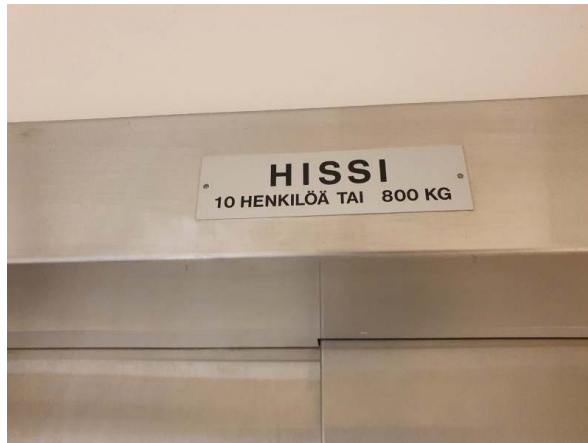
136. Hissi.
